آسیب شناسی ساختمان

(بررسی نقش مراحل اجرا و نظارت، در بروز خسارت ناشی از زلزله در گونه های ساختمانی منطقه زرنند- کرمان)*

دکتر محمد جواد ثقفی**

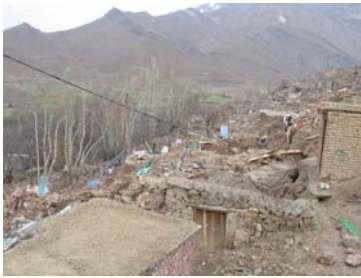
تصویر ۱

است و بار سنگینی را تحمل می کند - روی ساختمان پایین دست فرو ریخته و به صورت زنجیره ای موجب تخریب تقریباً تمامی ساختمان های مشابه را در پایین دست خود فراهم آورده اند (تصویر ۱).

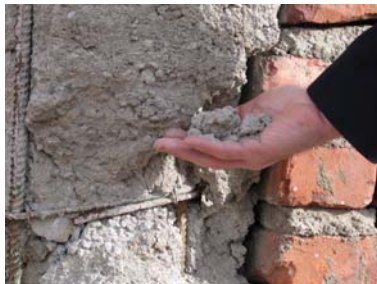
تصویر ۱۷

تخلخل زیاد، پوکی، ترک خوردگی و قطعه قطعه شدن بتن که به فراوانی در نقاط مختلف کلاف ها دیده می شود، نشانگر کیفیت نامطلوب بتن مصرفی و عدم دقت لازم در اجرا است. دانه بندی نامناسب و مصالح نامرغوب، سیمان کم، آب زیاد و بالاخره ویریه نشدن و مرطوب نگه نداشتن بتن پس از اجرا از جمله عوامل موثر در بروز این ناهنجاری ها هستند (تصویر ۱۷).

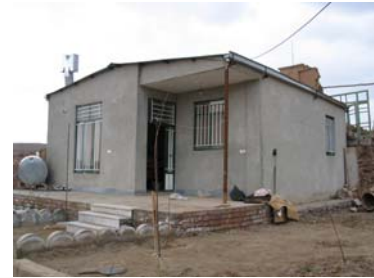
تصویر ۱۳

ساختمان های با سقف سبک، در مقابل آسیب دیدن تمام ساختمان هایی است که سقف سنگین داشته اند. (تصویر ۱۳)

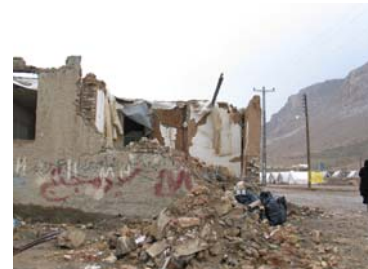
تصویر ۱۴

عدم توجه به چیدمان آجر در رگ های متوالی دیوار و اجرای هشت گیر موجب شده است که در بسیاری موارد دو دیوار متعامد به راحتی از یکدیگر جدا شده و فرو بریزند (جزئیات معماری، ۶۴-۱۲۵) (تصویر ۱۴). با شرحی که داده شد استفاده از ملات ماسه سیمان و یا ماسه آهک رایج نیست و بیشتر دیوارهای چیده شده با ملات گل به راحتی فرو ریخته اند (تصویر ۱۵). در معدود دیوارهایی که با ملات ماسه سیمان ساخته شده اند نیز عدم توجه به نسبت مناسب سیمان در ملات، دیوارها مقاومت قابل قبولی نداشته اند (مقررات ملی، مبحث ۵، ۱۷-۲) (تصویر ۱۶).

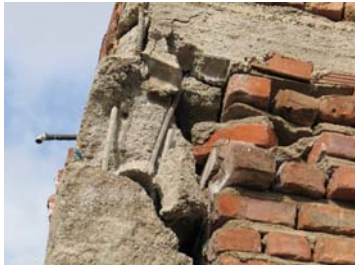
تصویر ۲۳

- ♦ عدم گیرداری مناسب آرماتورهای کلاف و شالوده (تصویر ۲۱).
- ♦ امتداد نیافتن میلگرد های کلاف قائم در کلاف های افقی زیر سقف و سردر گمی اتصال.
- ♦ فاصله بیش از اندازه مجاز میان خاموت ها که به کماتش موضعی و ترکیدن بتن انجامیدن است (تصویر ۲۲).
- ♦ انتخاب محل نامناسب جهت اجرای همپوشانی آرماتورهای کلاف و طول بسیار کم این همپوشانی (تصویر ۲۳).
- ♦ عدم برخورداری آرماتورهای کلاف از پوشش بتنی به اندازه لازم.
