مقایسه میزان تخریب گونه‌های مختلف ساختمان‌های جدیدالاحداث در زلزله منطقه قائنات - اردیبهشت ۱۳۷۶*

دکتر محمود گلابچی **

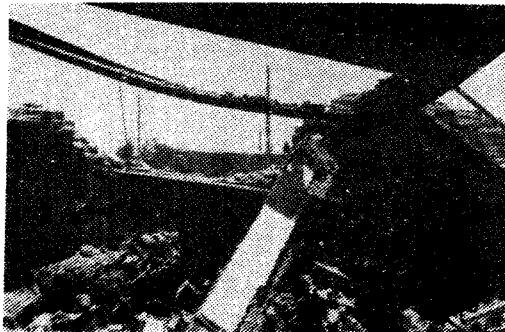
تصویر شماره ۳.

عدم مقاومت ساختمان در برابر زلزله بوده است.^(۳)
(تصویر شماره ۳)

فرو ریختن سقف مسجد در اثر حرکت جانبی دیوارها

علاوه بر اجرای ناصحیح دیوارها، قرارگیری تیرهای سقف بر تکیه‌گاههای نامناسب (با عرض تکیه‌گاهی غیرکافی) موجب عدم پایداری سقف در اثر حرکت جانبی دیوارها و نهایتاً تخریب ساختمان گردیده است. از سوی دیگر عناصر الحقیقی همچون پله و مناره نیز به گونه‌ای مناسب با ساختار کلی بنا ترکیب نیافتدند به نحوی که یکپارچگی لازم بین قسمتهای مختلف ساختمان ایجاد نگردیده است.^(۹)

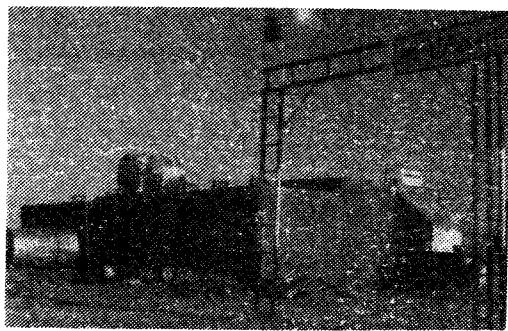
ساختمان گرمابه روستای اسفدن با بهره‌گیری از سیستم دیوار باربر و اجرای صحیح این سیستم ساختمانی از جمله پیش‌بینی کلاف‌بندی‌های قائم و افقی پایداری نسبی در برابر زلزله از خود نشان داده است.
(تصویر شماره ۴)

تصویر شماره ۴. گرمابه روستای اسفدن

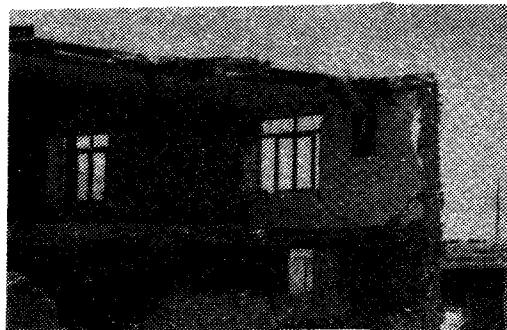
ساختمان این مسجد با بهره‌گیری از یک نظام ساختمانی مختلط (دیوارهای باربر پیرامونی و اسکلت فلزی درون آن) و بدون در نظر گرفتن تدبیر لازم برای مقابله با زلزله مانند پیش‌بینی کلاف‌های افقی و قائم اجرا شده است و به دلیل عدم رعایت ضوابط مذکور، دچار صدمات اساسی کرده است.^(۹) (تصویر شماره ۲)

تصویر شماره ۲. ساختمان تخریب شده مسجد روستای آبیز

دلیل اصلی عدم پایداری این بنا در مقابل زلزله را می‌توان ترکیب ناسازگاری دو سیستم ساختمانی مختلف (دیوار باربر و ستون‌های فلزی) همراه با اجرای غیر صحیح جزئیات این دو سیستم دانست. تغییر شکل افقی بسیار زیاد ساختمان در اثر نیروهای جانبی و عدم مقاومت دیوارهای پیرامونی در برابر نیروهای افقی منجر به تخریب بنا گردیده است. علاوه بر فقدان یک سیستم ساختمانی یکپارچه و همگن، دیوارچینی غیراصولی با درزهای قائم ممتد در ارتفاع دیوار از اشکالات اصلی در

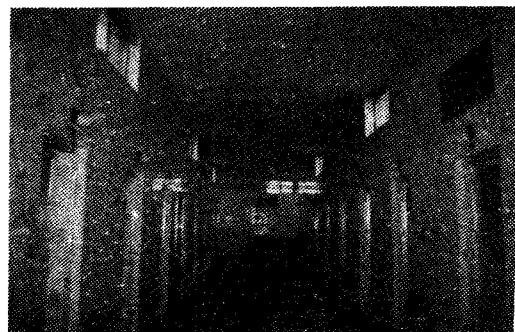
تصویر شماره ۵.

رعایت اصول مقاوم‌سازی در برابر زلزله از طرف مجری و معمار ساختمان که صاحب گرمابه نیز هست و دقیق به عمل آمده در طراحی و اجرای ساختمان سبب مقاومت نسبتاً خوب این ساختمان در برابر زلزله بوده است بنحوی که پایداری کلی بنا در برابر زلزله حفظ گردیده است.^(۴) بررسی دقیق رفتار این بنا در برابر زلزله نشان دهنده آن است که ترکیب حجمی مناسب ساختمان، استفاده از پلان ساده و متقارن، عدم وجود پیش‌آمدگی‌های نامناسب در پلان و مقطع ساختمان، عدم تعییه بازشویی غیراصولی در بنا، استفاده از کلاف‌بندی افقی و قائم، اجرای صحیح ساختمان و استفاده از مصالح با کیفیت مناسب مهمترین دلایل رفتار مناسب این ساختمان و پایداری کلی آن در برابر زلزله بوده است.^(۵)

مصنوع ماندن ساختمان از تخریب در اثر زلزله

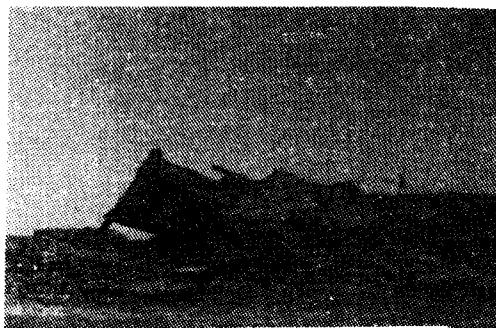
تصویر شماره ۱۰.
ساختمان انبار مصالح ساختمانی روستای حاجی آباد

۱۶. ساختمان انبار مصالح ساختمانی روستای حاجی آباد:
نظام ساختاری این ساختمان متشکل از دیوار باربر پیرامونی و دو ستون در وسط ساختمان بوده و سقف نیز با طاق ضربی پوشانده شده است. ساختمان فوق قادر کلاف بندی در تراز زیر دیوار و یا کلاف های قائم بوده ولی از تیرآهن هایی در تراز زیر سقف که نقش نعل درگاه را نیز داشته اند، به عنوان کلاف افقی استفاده شده است.^(۴)
ساختمان مزبور به دلیل عدم برخورداری از پیوستگی و یکپارچگی مناسب بین دیوارها و سقف و نهایتاً عدم تشکیل یک سیستم مقاوم سه بعدی بکلی منهدم و تخریب شده است. (تصویر شماره ۱۰)

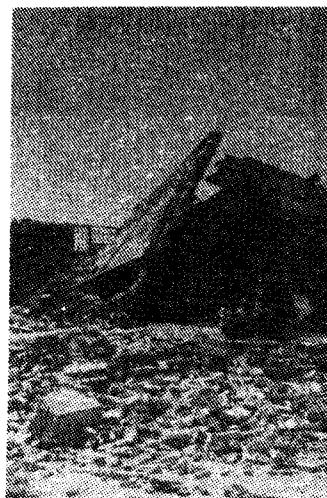
به دلیل فقدان یک ساختار مقاوم و صلب در سقف و عدم اتصال مناسب سقف با دیوارها به عنوان تکیه گاه آن، تمامی یقین در اثر حرکت جانبی دیوارها فروریخته است. گرچه تیرهای طاق ضربی سقف به دلیل وجود میلگرد های مهاری همچنان متصل به یکدیگر باقی مانده اند.^(۴)
(تصویر شماره ۱۱)

تصویر شماره ۱۱. فروریختن کامل سقف
در اثر عدم پایداری دیوارها

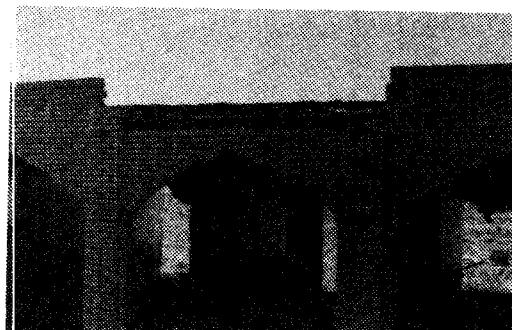
تصویر شماره ۱۴.
فرو ریختن کامل سقف در اثر ناپایداری کلی ساختمان

تصویر شماره ۱۵.
نمای ورودی مدرسه علمیه و قوس های باقیمانده پس از زلزله

اما عدم توجه به اجرای صحیح اتصالات به عنوان عوامل اصلی پیوستگی و انسجام ساختار سه بعدی بنا، عدم استفاده از بتن با کیفیت مناسب در اجرای کلاف های قائم و افقی، عدم مهاربندی تیرهای سقف، عدم اجرای تکیه گاه های مناسب و کافی، عدم رعایت حداقل طولهای تکیه گاهی سبب وارد شدن صدمات عمدۀ و تخریب نسبی بنا گردیده اند. طراحی و اجرای کلاف های قائم بسیار نامناسب و غیر اصولی انجام شده است. ضعف دانه بندی، عدم رعایت طول مشترک کافی، عدم اجرای خاموت ها در فواصل مناسب و اجرای ناصحیح اتصالات دلایل اصلی بروز عملکرد بسیار ضعیف و نامطمئن کلاف های قائم و افقی در ساختمان بوده است. از معدهود عناصر مقاوم در برابر زلزله در این ساختمان قوس هایی هستند که در جهت عمود بر امتداد زلزله به دلیل یکپارچگی و مقاومت برشی قابل توجه به صورت پایدار باقی مانده اند.^(۳) (تصاویر شماره ۱۳-۱۵)

تصویر شماره ۱۳. صدمات وارد بر ساختمان
و عدم پایداری تیرهای کلاف کننده

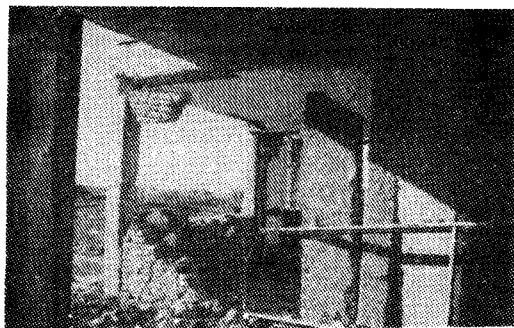
تصویر شماره ۱۶.

این خانه‌ها با استفاده از قاب فضایی خمشی بتن مسلح و اتصالات صلب ساخته شده‌اند. این واحدهای مسکونی یک طبقه پس از زلزله سال ۵۸ توسط یکی از وزارت‌خانه‌های مسئول ساخت و ساز مسکن در تعدادی از روستاهای منطقه طراحی و اجرا گردیده است. علیرغم استفاده از سازه بتنی، بروز اشکالات عمدی در رفتار ساختمان در برابر زلزله موجب تخریب کامل خانه‌ها گردیده است. دلیل اصلی تخریب این ساختمان‌ها اجرای غیر صحیح اتصالات و عدم مقاومت کافی آنها در برابر نیروهای زلزله بوده است. ^(۲۰) (تصویر شماره ۱۶)

خانه‌های مسکونی روستای اردکول پس از زلزله

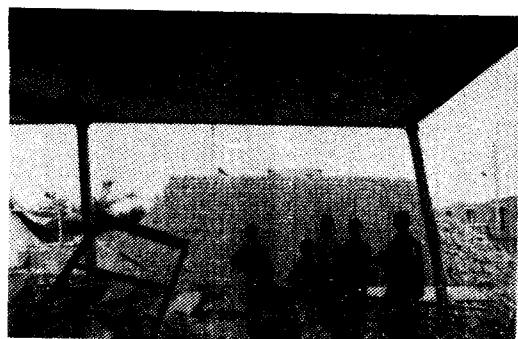
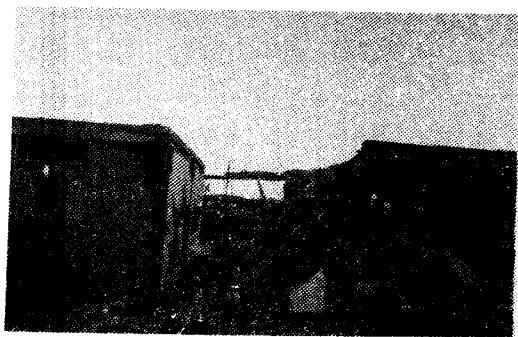
سقف قسمت الحاقی به ساختمان که پس از اجرای ساختمان اصلی ساخته شده است به دلیل واقع شدن بر تکیه‌گاهی با اتصال ضعیف و عدم برخورداری از یک سیستم سازه‌ای مستقل جهت انتقال نیروهای عمودی و افقی بصورت کامل فروریخته است. (تصاویر شماره ۲۰ و ۲۱)

تغییر مکان بیش از حد سقف به دلیل فقدان مهاربندی کافی

فروریختن سقف قسمت الحاقی در اثر اتصال ضعیف سقف

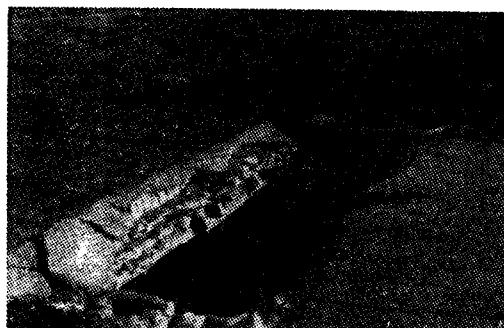
نموده است. میلگردهای مهارکننده تیرهای طاق ضربی که در سطح سقف قرار دارند تا آخرین دهانه امتداد نیافته‌اند. به همین دلیل در بسیاری موارد طاق ضربی در آخرین دهانه فرو ریخته است.^(۴) (تصاویر شماره ۲۶ و ۲۷)

تصویر شماره ۲۶.
استفاده از نبشی به عنوان تیر انتهایی سقف

تصویر شماره ۲۷.
فرو ریختن آخرین دهانه از طاق‌های ضربی سقف

از سوی دیگر استفاده از نبشی به عنوان تکیه‌گاه آخرین دهانه طاق ضربی، سقف را بسیار آسیب‌پذیر

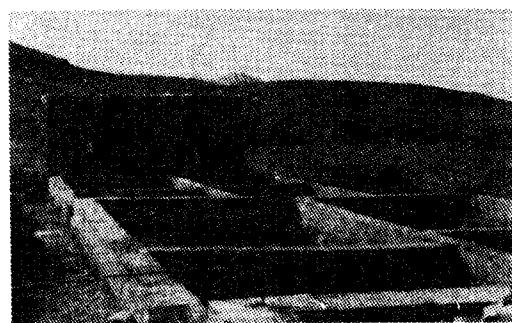
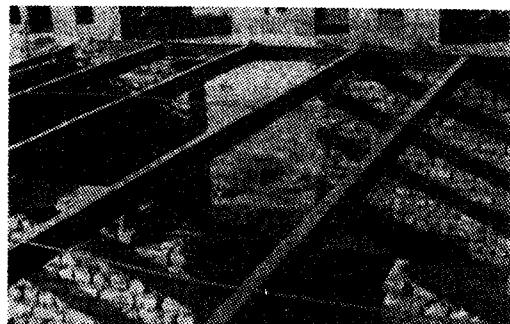
بمنظور مقابله با نیروهای جانبی از کلافهای افقی در تراز زیر سقف (از نوع تیرآهن‌های فولادی) و در تراز زیر دیوار (از نوع بتن مسلح) و نیز اجرای کلافهای قائم (با یک عدد میلگرد درون آن) استفاده شده است. پی‌های این ساختمان‌ها از نوع شفته آهکی و کرسی چینی دیوارها از سنگ بوده است. برای تراز کردن سطح زیرین کلافهای افقی بتن مسلح یک ردیف آجرچینی بر روی پی‌ها صورت گرفته است. وجود تنها یک عدد میلگرد قائم در کلافهای افقی 20×20 سانتیمتر سبب عدم کارایی این کلافها و بروز صدمات عمدی بر ساختمان در اثر زلزله گردیده است.^(۹) دیوارچینی این ساختمان‌ها خصوصاً در گوشه‌ها با دقت لازم صورت نگرفته است و به همین دلیل ترکهای قائم بسیاری از گوشه‌های ساختمان ایجاد گردیده است.^(۷) عدم اتصال مقاوم و مطمئن میلگردهای کلافهای بتنه قائم با تیرهای سقف و کلافهای افقی عملأ وجود آنرا کم اثر نموده است و نهایتاً کمکی به تشکیل یک ساختار مقاوم سه بُعدی ننموده است. (تصاویر شماره ۲۴ و ۲۵)

تصویر شماره ۲۴. خانه‌های مسکونی روستای افین

تصویر شماره ۲۵. نحوه تیر ریزی سقف ساختمان‌ها

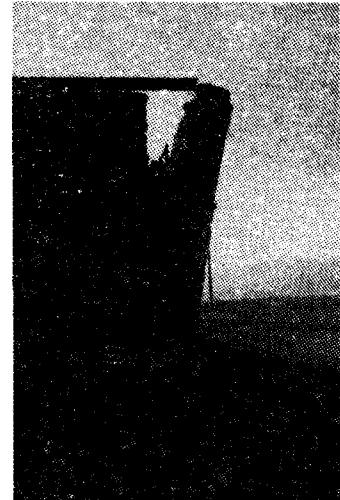
تصویر شماره ۳۰.
عدم پایداری کلاف‌های قائم با یک میلگرد درون آن

یکی از مهمترین ضعفهای بنا دیوارچینی نامناسب و عدم دقت در آجرچینی نقاط بروز تمرکز نیرو و تنش در بنا مانند گوشه‌های ساختمان می‌باشد. استفاده از کلاف‌های قائم با یک میلگرد شرایط عملکرد مناسب کلاف قائم در بارگذاری‌های متغیر و متفاوت را ایجاد نمی‌نماید و عملآموجب بوجود آمدن ساختار سه بُعدی در ساختمان و رفتار مناسب در برابر زلزله نمی‌گردد.^(۳)

تصویر شماره ۲۹. اجرای ناصحیح
دیوارچینی در گوشه‌های ساختمان
