# بررسی آسیب‌های ناشی از اجرای نامناسب در ساختمانهای خسارت دیده از زلزله منطقه قائنات - اردیبهشت ماه ۱۳۷۶

دکتر محمد جواد ثقفی  
دانشیار گروه آموزشی معماری  
دانشکده هنرهای زیبا - دانشگاه تهران

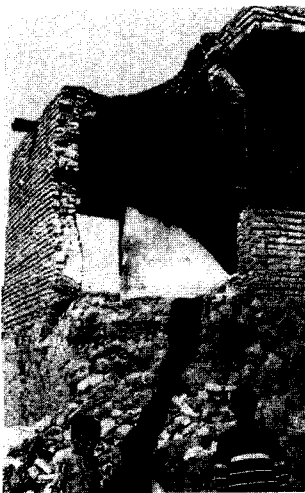
شکل ۱-۱

در بخش وسیعی از منطقه خسارت دیده، از آن جهت که روی شیب قرار گرفته است - منطقه کوهستانی - برای تراز کردن سطح کار اقدام به اجرای دیواره سنگی (وگاه بتنی) از سطح شیبدار موجود تا سطح زیر شالوده شده و شالوده (غالباً بتنی) روی این دیواره اجرا شده است. این بستر که در واقع نقش رابط میان زمین و شالوده ساختمان را برعهده دارد به علت نداشتن یکپارچگی لازم و اتصال مناسب و کافی میان اجزاء (دیواره سنگی)، ارتفاع متغیر آن و نیز نداشتن ریشه و نفوذ در عمق خاک نتوانسته است به خوبی عمل کرده و در انتقال تنش‌های ناشی از زلزله به ساختمان و از ساختمان به زمین نقش مؤثری ایفا کند. بدین ترتیب، شالوده که خارج از زمین و بدون ریشه‌ای در آن و در معرض آسیب‌های ناشی از ضربه‌های دینامیکی از یکسو و آسیب‌های ناشی از انقباض و انبساط بتن، ترک‌های موبین آن، نفوذ آب و ترکیدن بتن و خوردگی آرماتورها از سوی دیگر قرار گرفته است، در مقابل نیروهای جانبی ناشی از زلزله احتمال لغزش و حتی کنده شدن از محل خود را دارد. (شکل ۱-۱)

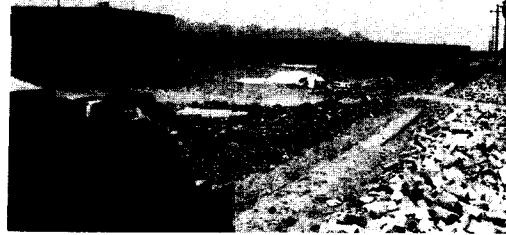
شکل ۲-۲

فروریختن دیوارها از پایه که ناشی از ریشه‌دار نبودن دیوارها در زمین است و یا از روی سنگ‌آزاره و محل اجرای عایق رطوبتی که ناشی از عدم وجود هرگونه اتصال میان دو قسمت بالایی و پایینی عایق رطوبتی است از شایع‌ترین اشکال آسیب‌های اینگونه دیوارها است (شکل ۲-۲، ۲-۳).

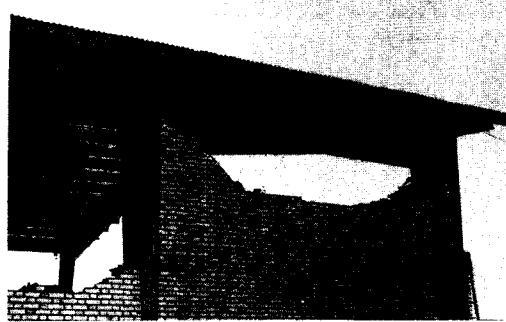
شکل ۲-۴

از موارد فوق باید به عدم وجود کلاف افقی در میانه و در بالای دیوار - با توجه به ارتفاع بیش از چهار متر دیوار - اشاره کرد (شکل ۲-۴). نکته قابل توجه، پایداری نسبی دیوار دهانه آخر سوله نسبت به دهانه ماقبل آن است که ناشی از وجود مهار ضربدردی در این دهانه است. عدم اتصال و مهار مناسب

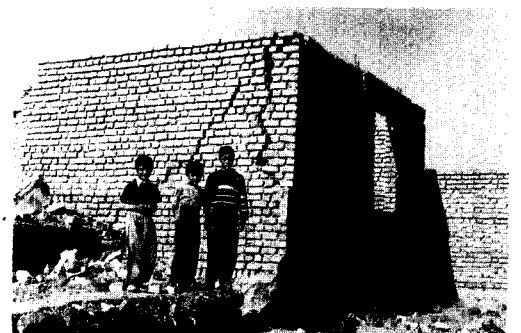
شکل ۷-۲

**ج - دیوارهای آزاد:** بخشی دیگر از دیوارهای غیرباربر دیوارهای محصورکننده فضاهای روبازی هستند که به عناوین مختلف از جمله حیاط خلوت به ساختمان اضافه شده‌اند. در این دیوارها که غالباً توسط خود مردم ساخته شده‌اند مشکلات اجرای نامناسب از جمله عدم مهاربندی، عدم دقت در دیوارچینی، مصالح نامناسب و ... به چشم می‌خورد و میزان تخریب اینگونه دیوارها نیز از بروز چند ترک تا تخریب و واژگونی آن متفاوت است. (شکل ۷-۲)

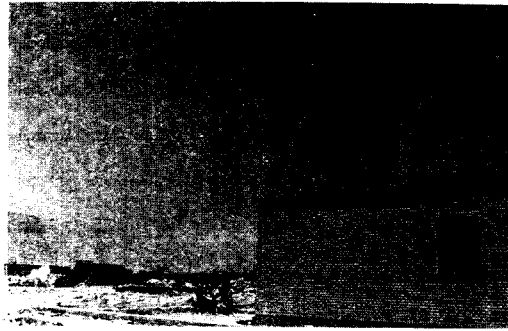
تصویر ۱۱-۲

میزان و تناسب سطح بازشوها نسبت به سطح کل دیوار نیز از عوامل مهم پایداری دیوارها است. این نسبت (کمتر از یک سوم سطح دیوار و کمتر از یک دوم طول دیوار) نه تنها در رفتار ساختمانهای نوساز که در ساختمانهای سنتی‌ساز نیز مؤثر بوده‌اند (شکل ۱۱-۲)، و عدم رعایت دستورالعمل‌های مربوطه نیز منشاء تأثیرپذیری ساختمان از کنش نیروهای ناشی از زلزله است. (شکل ۱۲-۲)

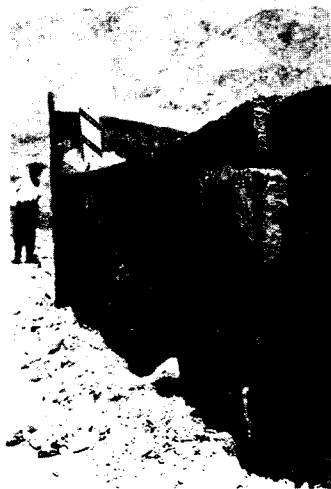
تصویر ۱۳-۲

گونه‌ای دیگر از دیوارهای باربر در منطقه دیوارهای حایل رودخانه‌های فصلی و جاده است (دیوار تکیه) که در اصطلاح محلی به «آبنما» شهرت دارد. این دیوارها با سنگهای تراش خورده منظم و ملات ماسه سیمان و کتیبه‌ای غیرمسلح از بتن ساخته شده است‌اند، اگر چه بنظر نمی‌رسد که از نظر اجرای آن مشکل ویژه‌ای وجود داشته باشد ولی میزان آسیب‌های وارده نشان از عدم تناسب مقاومت دیوار با تنشهای وارده بر آن دارد. هم از این رو بنظر می‌رسد که حداقل باید در مورد کیفیت مصالح، فاصله درزهای قائم با یکدیگر و عدم آرماتورگذاری کتیبه آن تجدید نظر شود. (شکل ۱۳-۲)

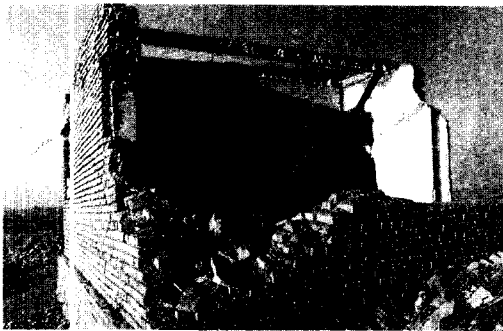
تصویر ۴-۳

ساختمان هایی که نه دارای مهار بندی های ضربداری در سطح سقف، نه دارای تکیه گاه مناسب برای تیر های سقف و نه دارای کلاف بندی تراز زیر سقف هستند. بدین ترتیب است که در منطقه، مواجه شدن با هرگونه ناهنجاری و آسیب در این سقفها به دور از انتظار نیست. (شکل ۴-۳)

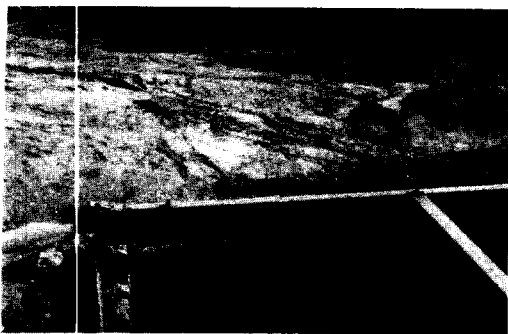
استفاده از پاتاق نامناسب و ضعیف و عدم مهار بندی دهانه آخر موجب اعمال رانش سقف در این دهانه ها و انهدام آن شده است. تصویر ۵-۳ اجرای پاتاق ضعیف و تصویر ۶-۳ که مرحله ای پس از آن یعنی اجرای سقف را در همان گروه از ساختمانها نشان می دهد بیان روشنی از نقش مستقیم اجرای نامناسب در آسیب های ناشی از زلزله است. این نقص اجرایی در بسیاری از ساختمان های ساخته شده با پاتاق ضربی وجود دارد و بسیاری از دهانه های آخر دچار ناهنجاری شده و آسیب جدی دیده اند. (شکل ۷-۳)

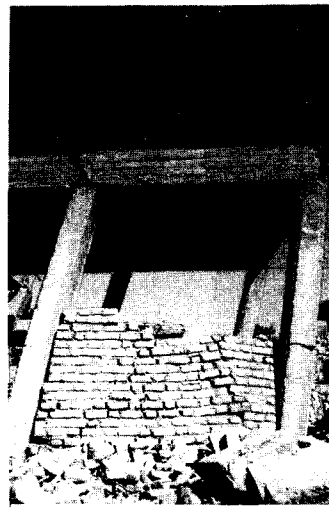
تصویر ۱-۳

**الف - سقف بتنی:** سقفهای بتنی به دلیل استفاده از مصالح نسبتاً قابل قبول و همزمانی اجرا و مقاطعی غالباً بزرگتر از آنچه لازم بوده است - مقطع تیر  $40 \times 60$  برای دهانه حداکثر  $3/80$  متر - به عنوان یک

دیافراگم افقی یکپارچگی خود را حفظ کرده‌اند. لیکن از سوی دیگر افزایش ابعاد موجب افزایش غیرضروری بار سقف شده و به همین میزان نیز نیروی برشی و لنگر خمشی ایجاد شده توسط سقف - ناشی از شتاب زلزله - غالباً خارج از توان باربری ستون‌ها بوده و علاوه بر تغییر شکل بیش از اندازه قاب بتنی و شکسته شدن ستون در قسمت میانی، به علت افزایش تنش ناشی از تأثیر  $P-\Delta$  موجب بروز آسیب‌های جدی در اتصالات شده است. (شکل ۱-۳)

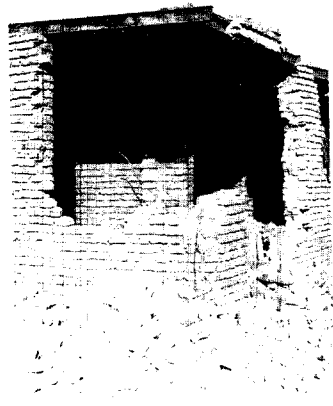
تصویر ۳-۴

تأمین اهداف مقاوم‌سازی در برابر زلزله است - شکل (۳-۴). نمونه‌های دیگری دیگری که با توجه به آئین‌نامه موسوم به ۲۸۰۰ و لزوم اجرای کلافبندی قائم در ساختمانهای با اهمیت زیاد و متوسط در مناطق با خطر نسبی زیاد زلزله ساخته شده‌اند. در ساختمان حوزه علمیه، اجرای مناسب و اصولی کلاف قائم مانع از بروز ناهنجاری ناشی از زلزله در دیوار و سقف شده است. (شکل ۴-۴)

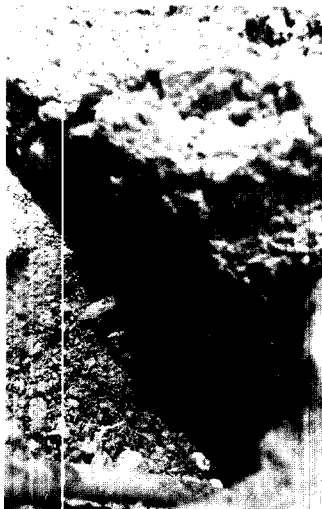
تصویر ۴-۷

۱. **کیفیت بتن:** تخلخل، پوکی و پیوسته شدن بتن که به فراوانی در نقاط مختلف کلافها دیده می‌شود نشانگر کیفیت نامطلوب بتن مصرفی و عدم دقت در اجرا است. مصالح نامرغوب، دانه‌بندی نامناسب، مقدار کم سیمان، مقدار زیاد آب و ویرانه نشدن بتن و مرطوب نگه نداشتن بتن به مدت زمان لازم پس از اجرای بتن‌ریزی، از جمله عوامل مؤثر در ایجاد این ناهنجاریها هستند. (شکل ۴-۶، ۴-۷)

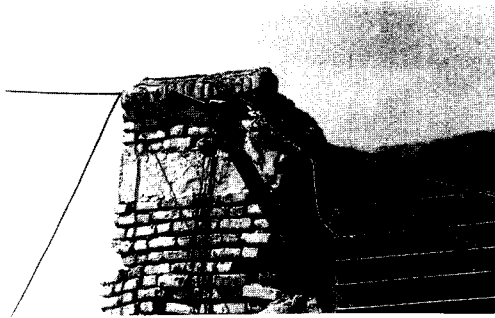
تصویر ۴-۵

در میان ساختمانهای ساخته شده با دیوار حمال برخی - که از نوع ساختمانهای با اهمیت نیز محسوب می‌شوند - بدون کلاف افقی زیر دیوار ساخته شده‌اند (شالوده منفرد بدون کلاف مربوط به ساختمان مسجد) و برخی دیگر نیز در کمال حیرت تنها نما و نمادی از کلاف افقی زیر سقف را نشان می‌دهند (طرح کلاف افقی زیر سقف با اندود گچ مربوط به ساختمان مدرسه). (شکل ۴-۵)

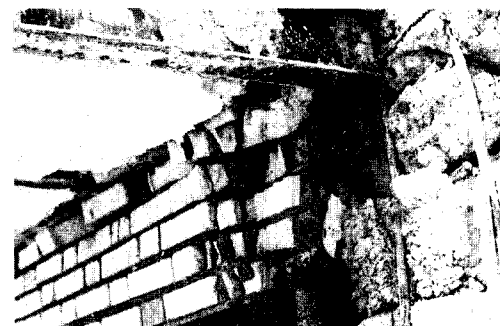
تصویر ۴-۸

- انتخاب محل نامناسب جهت همپوشانی آرماتورهای کلاف و طول بسیار کم این همپوشانی. (شکل ۴-۸)
- عدم برخورداری آرماتورهای کلاف از پوشش بتن به اندازه لازم. (شکل ۴-۸)

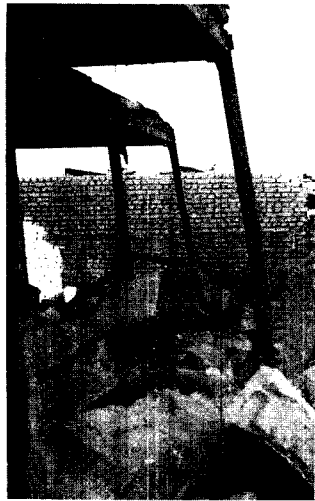
تصویر ۳-۵

به عدم اجرای بادبند در بیشتر ساختمانهای اسکلت فلزی اشاره کرد که در تعدادی از آنها، حتی اگر محاسبه و انتخاب مقاطع ستونهای فلزی را برای پاسخگویی به برخی نیروهای وارده کافی بدانیم، تنشهای ایجاد شده در اثر زلزله موجب حرکت جانبی قابل توجه اسکلت شده است (شکل ۳-۵). نقش ستونها در حفظ و پایداری بنا نه به صورت مجرد که در قالب یک نظام ساختاری - آنجا که همراه با دستکها و میلگردهای بادبندی (هرچند ضعیف) عمود برهم اجرا شده‌اند - قابل توجه و دارای اهمیت است. (شکل ۴-۵)

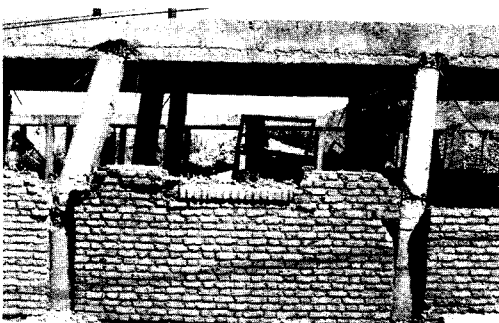
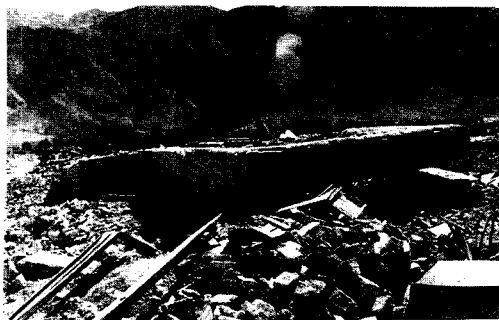
ساده که منجر به کمترین درگیری میان میلگرد و بتن شده است از جمله نکاتی هستند که همراه با سطح مقطع ضعیف و ناکافی ستون بتنی موجب شده‌اند مقاومت ستونها نسبت به مقاومت تیرها - که غالباً با ابعاد بسیار بزرگتر اجرا شده‌اند - به شدت کاهش پیدا کند (برخلاف آئیننامه). در نتیجه ستونها در مقابل تنش‌های ناشی از زلزله مقاومت نکرده و با بروز گسیختگی در نقاط مختلف آن، سقف تغییر مکان داده و یا به صورت یکپارچه فروریخته است.

(شکل ۱-۵، ۲-۵)

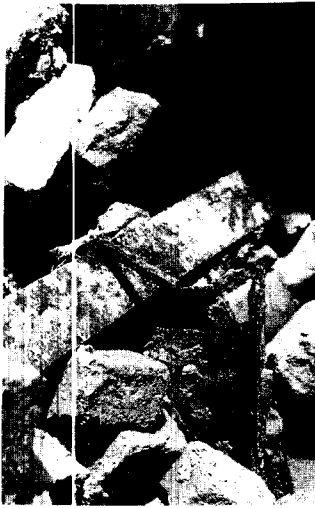
تصویر ۶-۲

اجرای اتصال نیمرخهای هم شماره با یکدیگر از دیگر مشکلات اجرایی موجود در اتصالات فلزی است. عدم توجه به اجرای این اتصال با برش صحیح و وصله مناسب میزان آسیب را افزایش داده است (شکل ۶-۲).

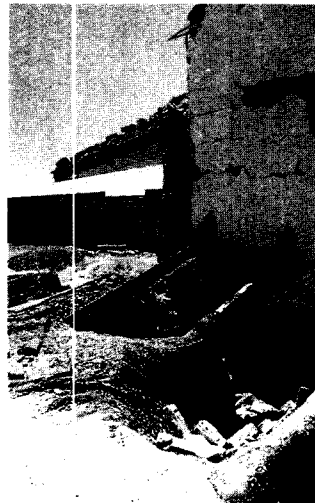
تصویر ۶-۳

مهار ناقص، عدم وجود زیرسری مطمئن و طول تکیه گاهی کوتاه موجب شده است که علیرغم یکپارچگی و دوام سقف، دیوارهای باربر که بدین ترتیب فاقد هرگونه پیش بینی و تمهیدی برای اتصال مناسب با سقف هستند فرو بریزند و سقف آسیب دیده معلق بماند و یا کاملاً فرو بریزد (شکل ۶-۳).

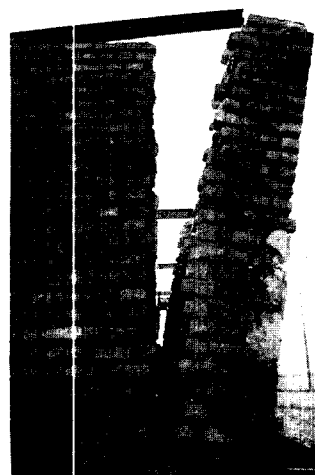
تصویر ۶-۶

اتصال دیوارها با یکدیگر، با کلاف بندی و با ستونها نیز با توجه به نقش آنها در انتقال نیروها و تنش های ناشی از زلزله اهمیت بسزایی دارد. وجود ترکهای بلند قائم در خط تماس دو دیوار باربر عمود بر هم، ناشی از عدم دقت در آجر

چینی و قفل و بست مناسب آنها است (شکل ۶-۶). انفصال کامل دیوار غیر باربر از قاب بتنی - در راستای قائم و افقی - نیز بیانگر عدم پیش بینی هرگونه شیوه اتصال دیوار به قاب است (شکل ۶-۷). ترکهای عمیق و گاه انفصال کامل کلاف و دیوار نشان از عدم درگیری کلاف و دیوار - با استفاده از جزئیات و شیوه مناسب اجرا - دارد (شکل ۶-۸).

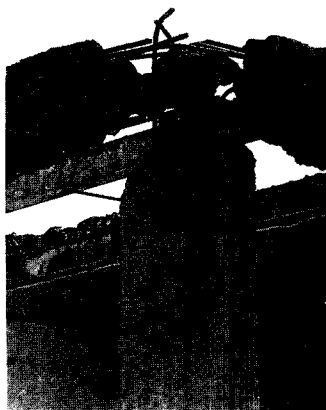
تصویر ۶-۱۱

درخور توجه هستند. از جمله علت‌های آن استفاده از میلگردهای ساده در آرماتورگذاری این عناصر است که همراه با پوشش بتنی ناکافی و عدم اجرای خم‌های انتهایی مناسب موجب شده است که آرماتورها براحتی از بتن بیرون کشیده شوند (شکل ۹-۶). ادامه نیافتن خاموت گذاری تا انتهای میلگردهای طولی ستونها نیز به عدم درگیری مناسب میلگرد و بتن، ترکیدن پوشش بتنی و خروج میلگرد از داخل بتن کمک کرده است (شکل ۱۰-۶). و هنگامی که چگونگی آرماتورگذاری تقریباً مناسب به نظر می‌رسد، بتن با کیفیت نازل خود موجب بروز گسیختگی در اتصال شده است (شکل ۱۱-۶).
